## **Jahresbericht 2025**

### **der Deponie Brandholz**

**gemäß Deponieverordnung (§ 13 Abs. 5 DepV in  
Verbindung mit Anhang 5 Nummer 2 DepV)  
und der Hessischen DEKVO Deponieeigenkontroll-  
Verordnung ( § 5 DEKVO) sowie gemäß § 7 der  
Eigenkontrollverordnung von  
Abwasserbehandlungsanlagen (EKVO)**

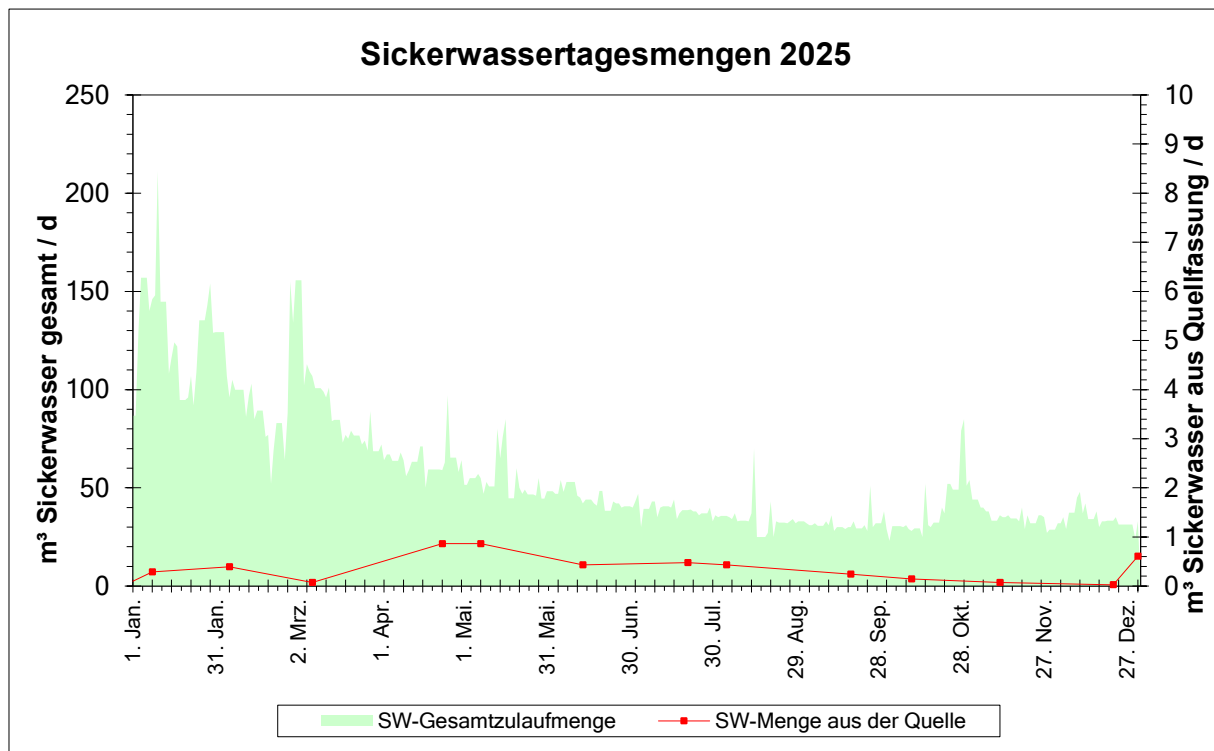
Abb. 4: Gegenüberstellung der Gesamtsickerwasserzulaufmenge und der Sickerwassermenge aus der Quelfassung

Nach Abschätzung der ermittelten Tageswerte auf einen Jahreswert ergab sich für das Berichtsjahr 2025 eine Sickerwassermenge aus der „Quelfassung“ von ca. 131 m<sup>3</sup> und damit eine nahezu Drittelung zum Vorjahr. Der Anteil beträgt 0,62 % an der Gesamtsickerwassermenge. Im Berichtsjahr wurde eine Gesamtsickerwasserzulaufmenge von 21.009m<sup>3</sup> gemessen; d.h. eine Abnahme um 46 % zum Vorjahr, s. auch Punkt 4.2.1.3

In Abbildung 4 sind die ermittelten Tagesmengen für die „Quelle“ dargestellt. Zum Vergleich sind die Sickerwassergesamtzulaufmengen mit einem verkleinerten Ordinatenmaßstab enthalten.

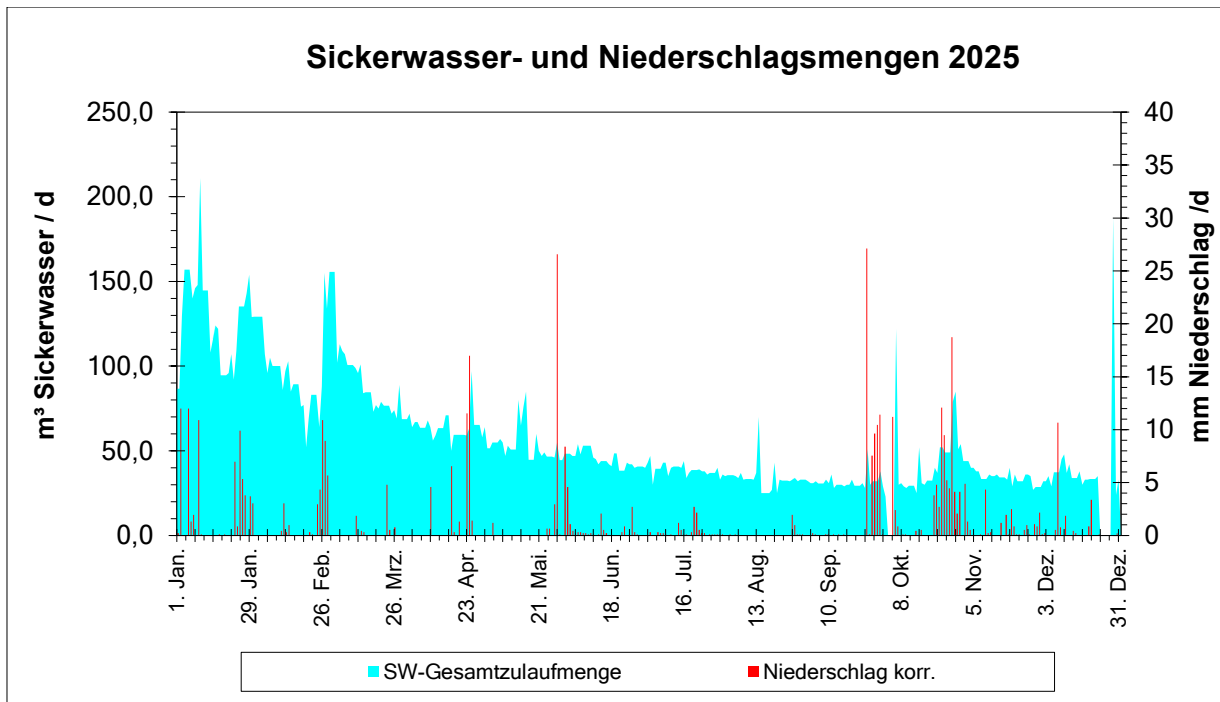
Abb. 5: Vergleich Niederschlags- und Sickerwassermengen

Das Zulauf-Tagesmittel im Berichtsjahr beträgt 58 m<sup>3</sup> und der maximale Zulauf-Tageswert 211 m<sup>3</sup>. In Abb. 5 sind die ermittelten Tagesmengen (Zulaufmengen) für das Gesamtsickerwasser zusammen mit den gemessenen Niederschlägen graphisch dargestellt. Die Tagesmengen befinden sich zudem als Tabelle im Anhang 4 „Resultate Sickerwassereigenmessungen (Betriebstagebuch)“.

Grundsätzlich tritt die Sickerwasserneubildung aufgrund der Speicherfähigkeit des Deponiekörpers sowie der Verdunstung verzögert auf. Ist die Speicherfähigkeit des Deponiekörpers jedoch erschöpft, spiegelt die Sickerwassermengenbildung die Niederschlagsereignisse nahezu unmittelbar.

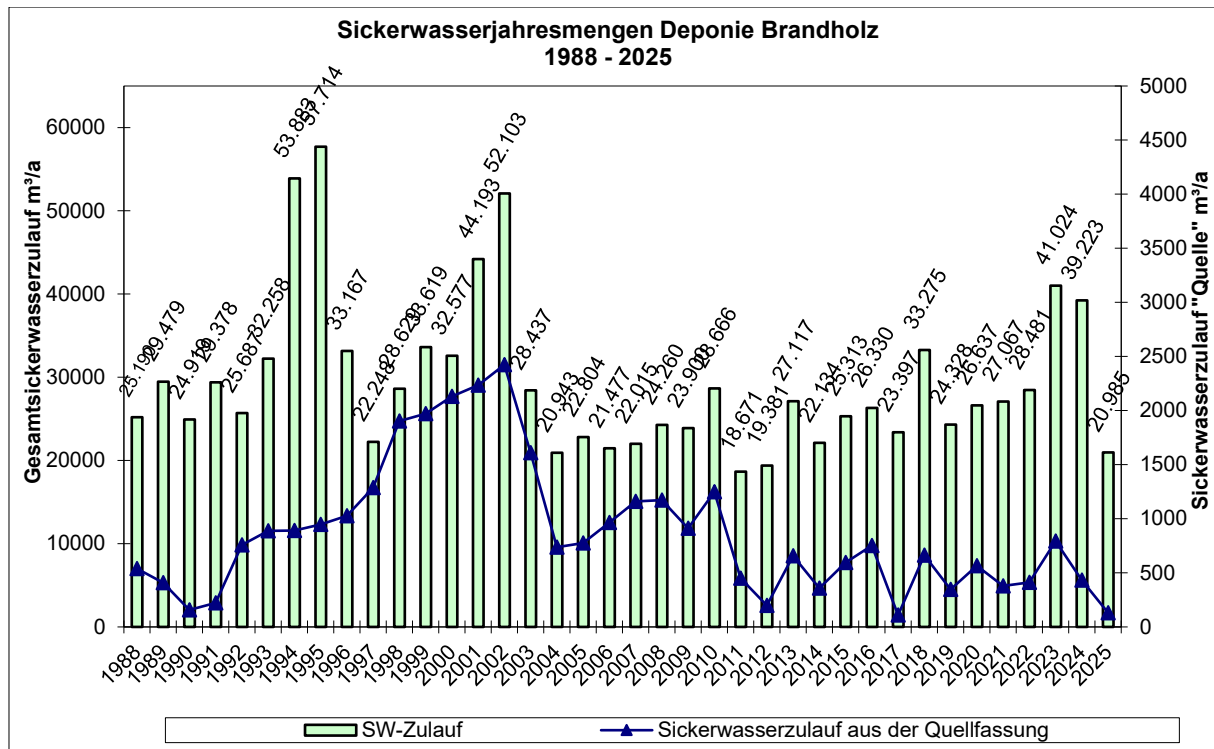
Abb. 6: Vergleich der Sickerwasserjahresmengen (Zulauf Gesamtsickerwasser und Sickerwasser aus der Quelfassung)

Um die ermittelten Sickerwassermengen zeitlich besser einordnen zu können, sind in Abb. 6 die gemessenen Sickerwasserjahresmengen im Zulauf einschließlich der Jahresmengen des Sickerwassers aus der Quelfassung im Vergleich seit 1988 dargestellt.

Die Interpretation der Entwicklung der Sickerwasserjahresmenge bedarf zusätzlicher Informationen: Bis Ende 1999 wurde die Deponie mit Hausmüll verfüllt, bis 2003 fanden Umprofilierungen zur Verfüllung des Eingangsbereiches statt. Danach gingen die Sickerwassermengen deutlich zurück.

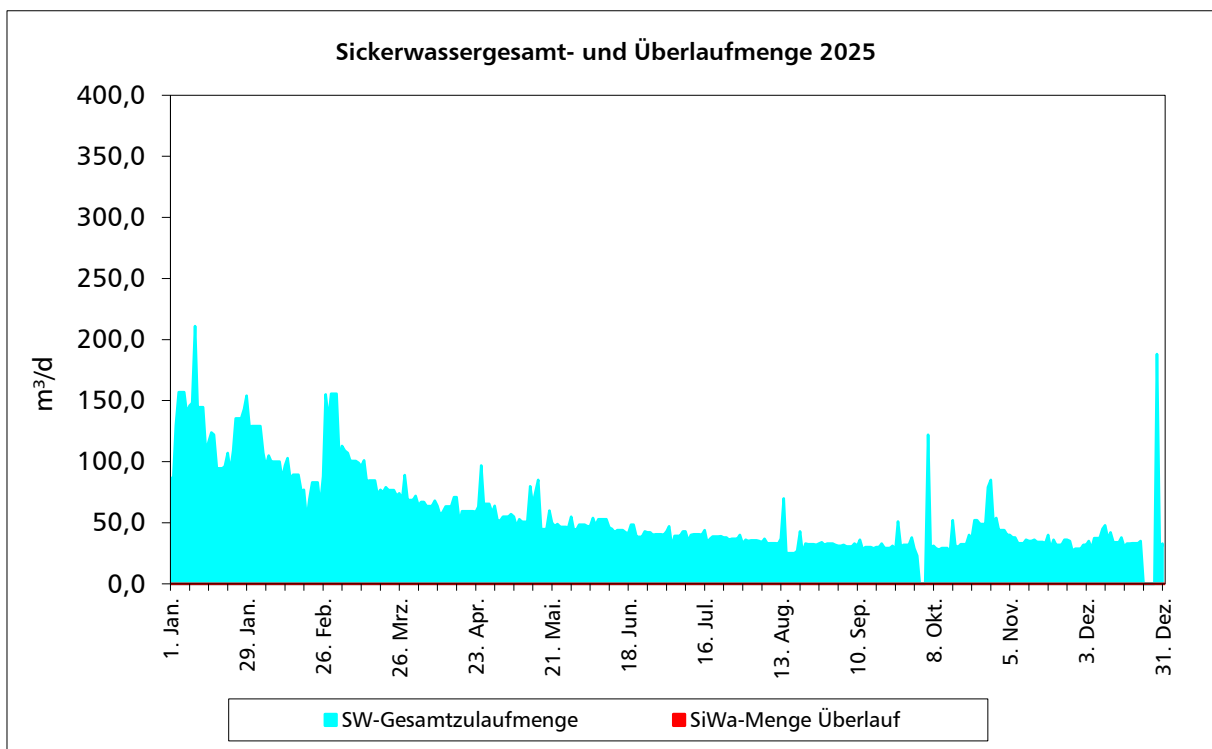
Abb. 7a: Überlaufereignisse und Gesamtsickerwassermenge

Ereignet sich ein Überlauf, wird nach einer Alarmierung über das Bereitschaftstelefon durch das Deponiepersonal jeweils eine Sickerwassermischprobe gezogen und daraus eine CSB-Bestimmung durchgeführt. Im Berichtsjahr wurden keine Überschreitungen der Einleitgrenzwerte festgestellt. Auf Basis der im Prozessleitsystem aufgezeichneten Daten werden die Überlaufzeiten im Betriebstagebuch protokolliert sowie die Überlaufmengen ermittelt.

Im Berichtsjahr kam es zu keinem Notüberlauf, was den positiven Trend des Vorjahres bestätigt.

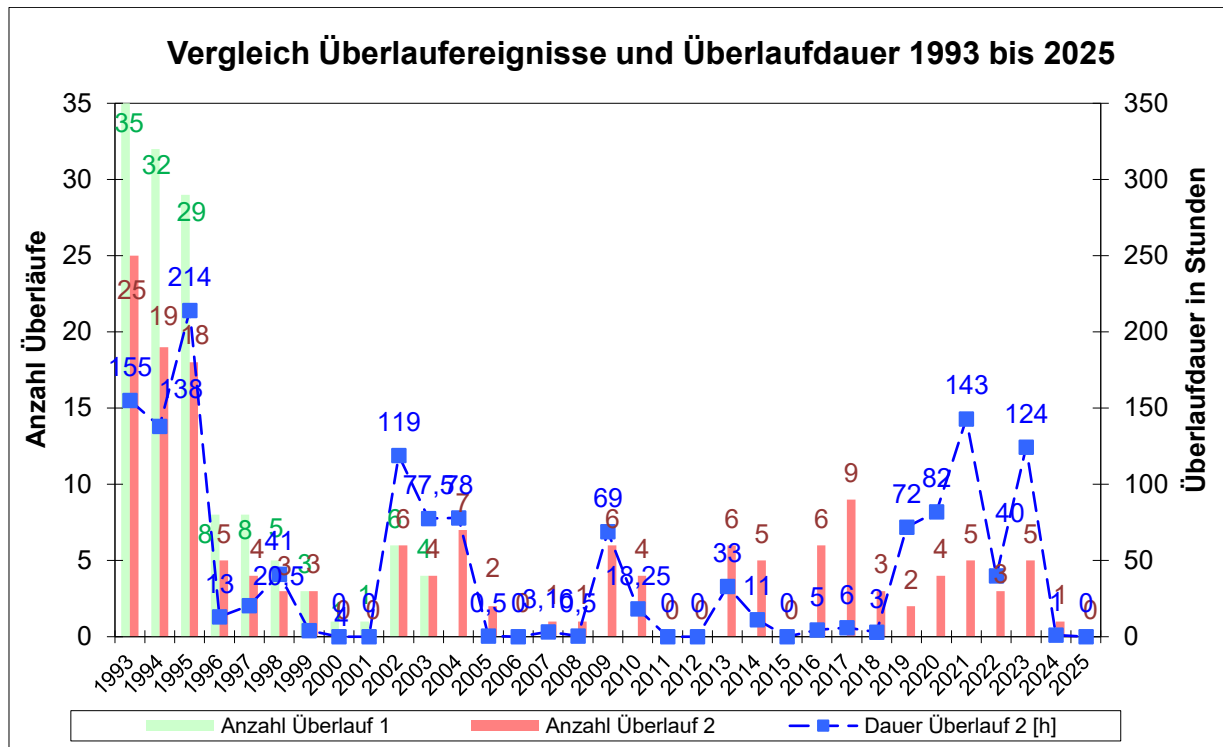
Abb. 7b: Vergleich der Überlaufereignisse

Die Entwicklung der Notüberläufe im Vergleich seit 1993 ist in Abbildung 7b dargestellt. Der Überlauf 1 wurde mit dem Umbau der Sickerwasserreinigungsanlage in 2003 stillgelegt.

Durch die 2005 fertiggestellte Ertüchtigung der Sickerwasserreinigungsanlage wurde u.a. auch eine Erhöhung der hydraulischen Durchsatzleistung auf insgesamt 9 l/sec bei einer Umfahrung der Fällungs-/Flockungsstufe umgesetzt. Hierdurch können zeitlich begrenzte Mengenspitzen abgefangen werden, so dass es nur bei außerordentlichen Wetterereignissen oder Betriebszuständen zu Überläufen kommen kann

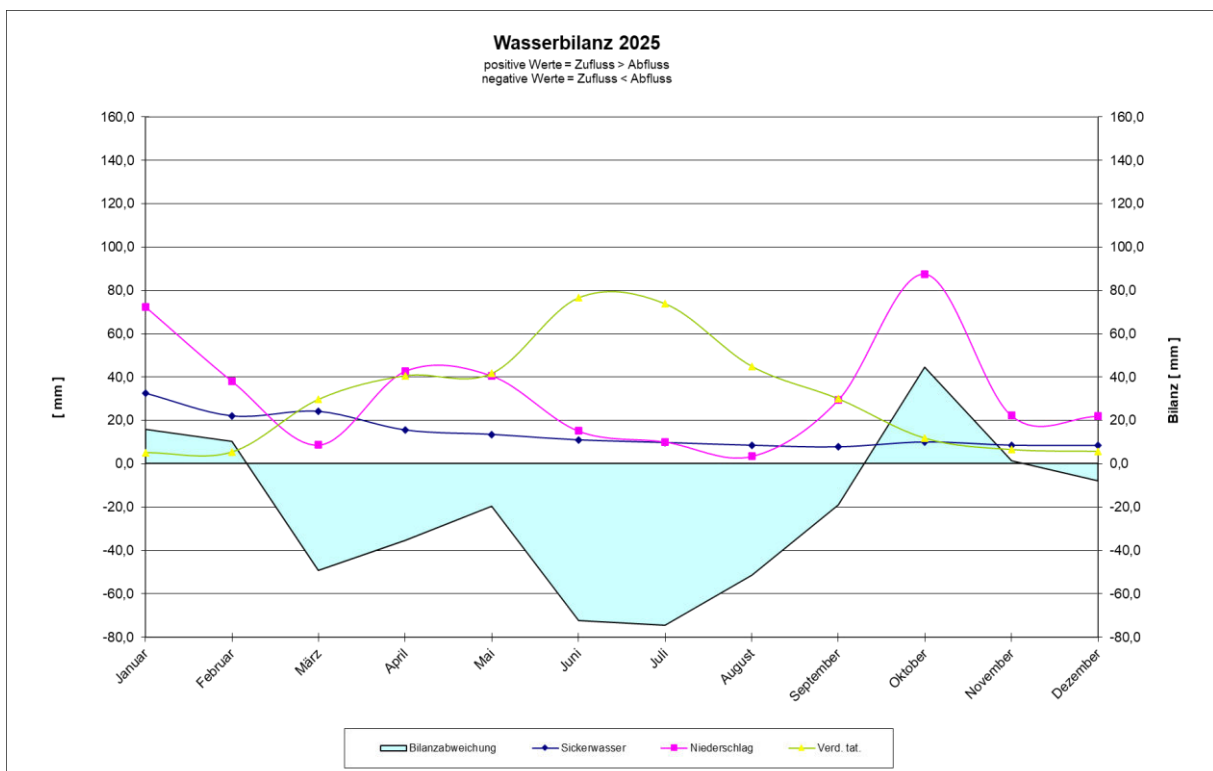
Abb. 8: Wasserbilanz Gesamtdeponie

Nachfolgend wurde eine theoretische Wasserbilanzierung für die Gesamtdeponie im Berichtsjahr erstellt. Die Resultate dieser Bilanzierung sind in graphischer Form in Abbildung 8 enthalten. Zu berücksichtigen bleibt, dass der Oberflächenwasserabfluss nicht quantifizierbar ist und nur aufgrund des Messbauwerkes Nord für die Gesamtdeponie abgeschätzt werden kann.

Den Berechnungen zugrunde gelegt wurde die an das Sickerwassererfassungssystem angeschlossene Deponiefläche von ca. 21,8 ha inkl. 1,4 ha Optimierungsfläche abzüglich der bisher abgedichteten Fläche von 9,6 ha. Der theoretische Gesamtinput (Niederschlag – Verdunstung - Oberflächenabfluss) betrug für das Berichtsjahr 62 mm. Dem gegenüber stand eine reale Jahressickerwassermenge von 172 mm bei einer Niederschlagsmenge von 429 mm.

Die als Grundlage dienende gemessene potentielle Verdunstung nach Haude gibt an, wie viel Wasser aufgrund von Temperatur, Luftfeuchte, Jahreszeit und Bewuchs bei unbegrenztem Wasservorrat im Boden maximal verdunsten kann. Die tatsächliche Verdunstung ist im Allgemeinen deutlich geringer. Dies kann dazu führen, dass je nach jährlicher Niederschlagsverteilung der theoretisch berechnete Wassergesamtinput geringer ist, als die ermittelte Sickerwassermenge.

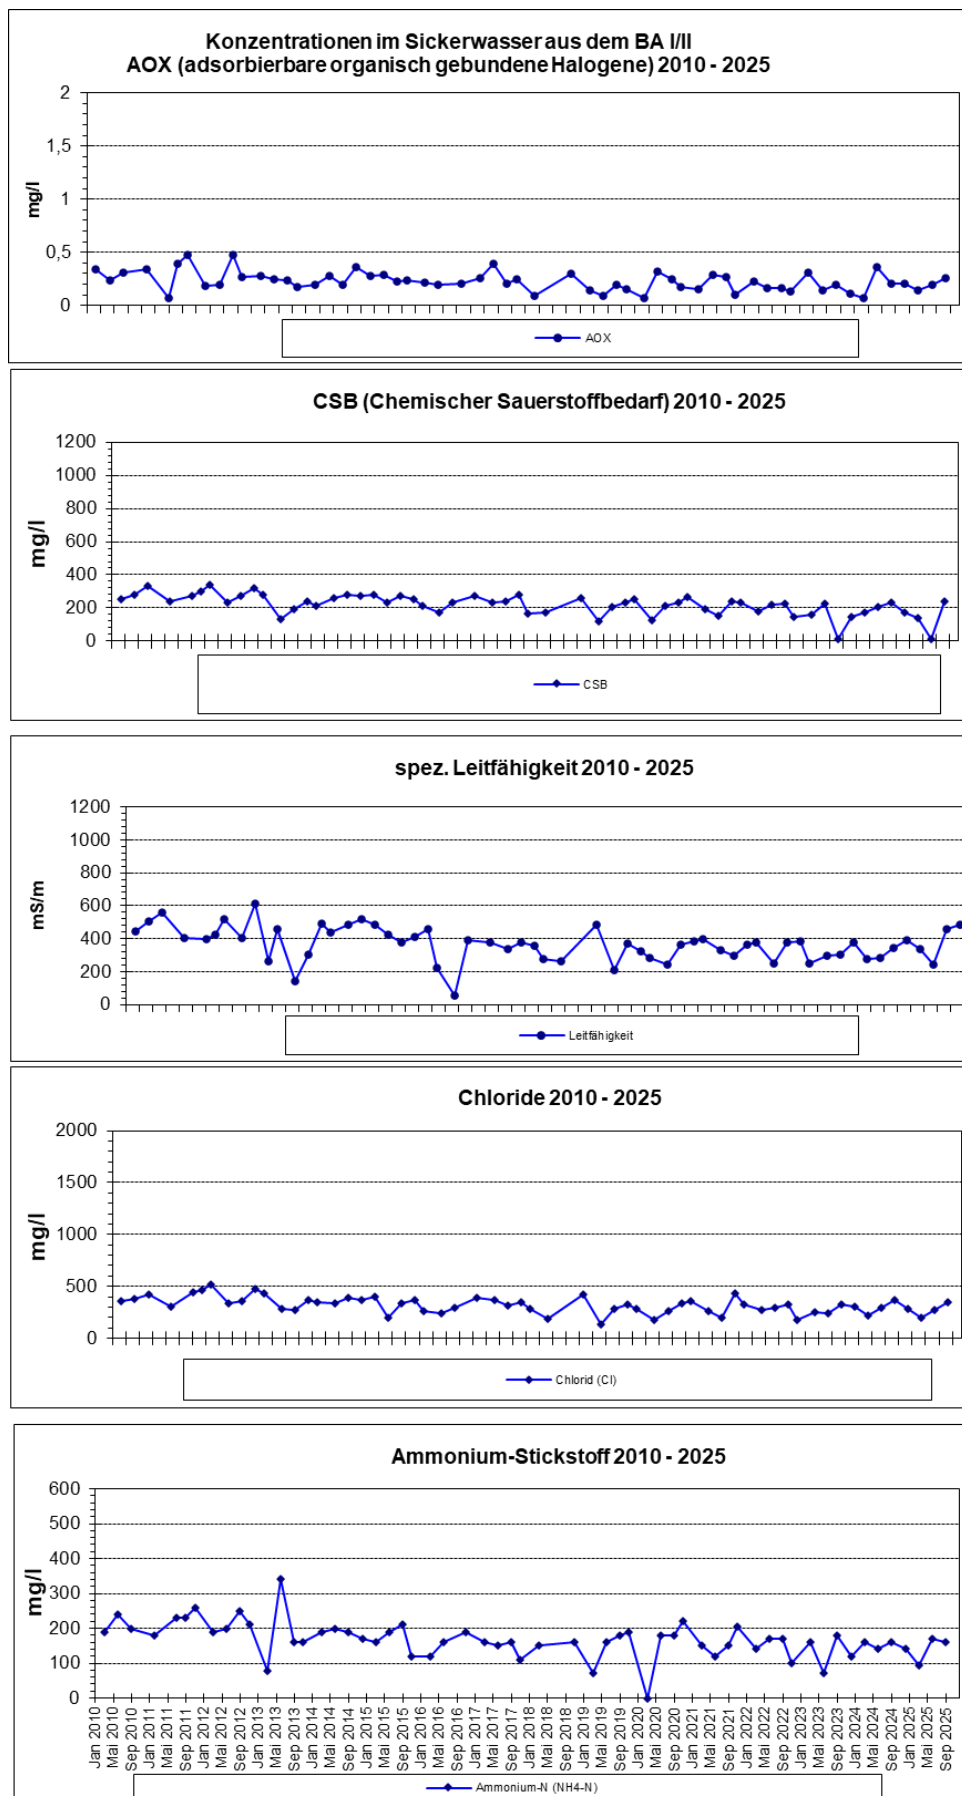
Abb. 9: Resultate der Analysen des Sickerwassers aus dem BA I/II in 2025

Die Konzentrationen an AOX (im Jahresmittel ca. 0,2 mg/l) und CSB (im Jahresmittel ca. 132 mg/l) sind vergleichsweise gering, der CSB-Wert ist im Vergleich zu Vorjahr wiedergesunken (196 mg/l in 2024). Die Werte von AOX, CSB und Chlorid liegen unterhalb der Konzentrationen des BA III. Die Konzentration von NH<sub>4</sub>-N liegt mit durchschnittlich ca. 141 mg/l über der des BA III (ca. 56,3 mg/l).

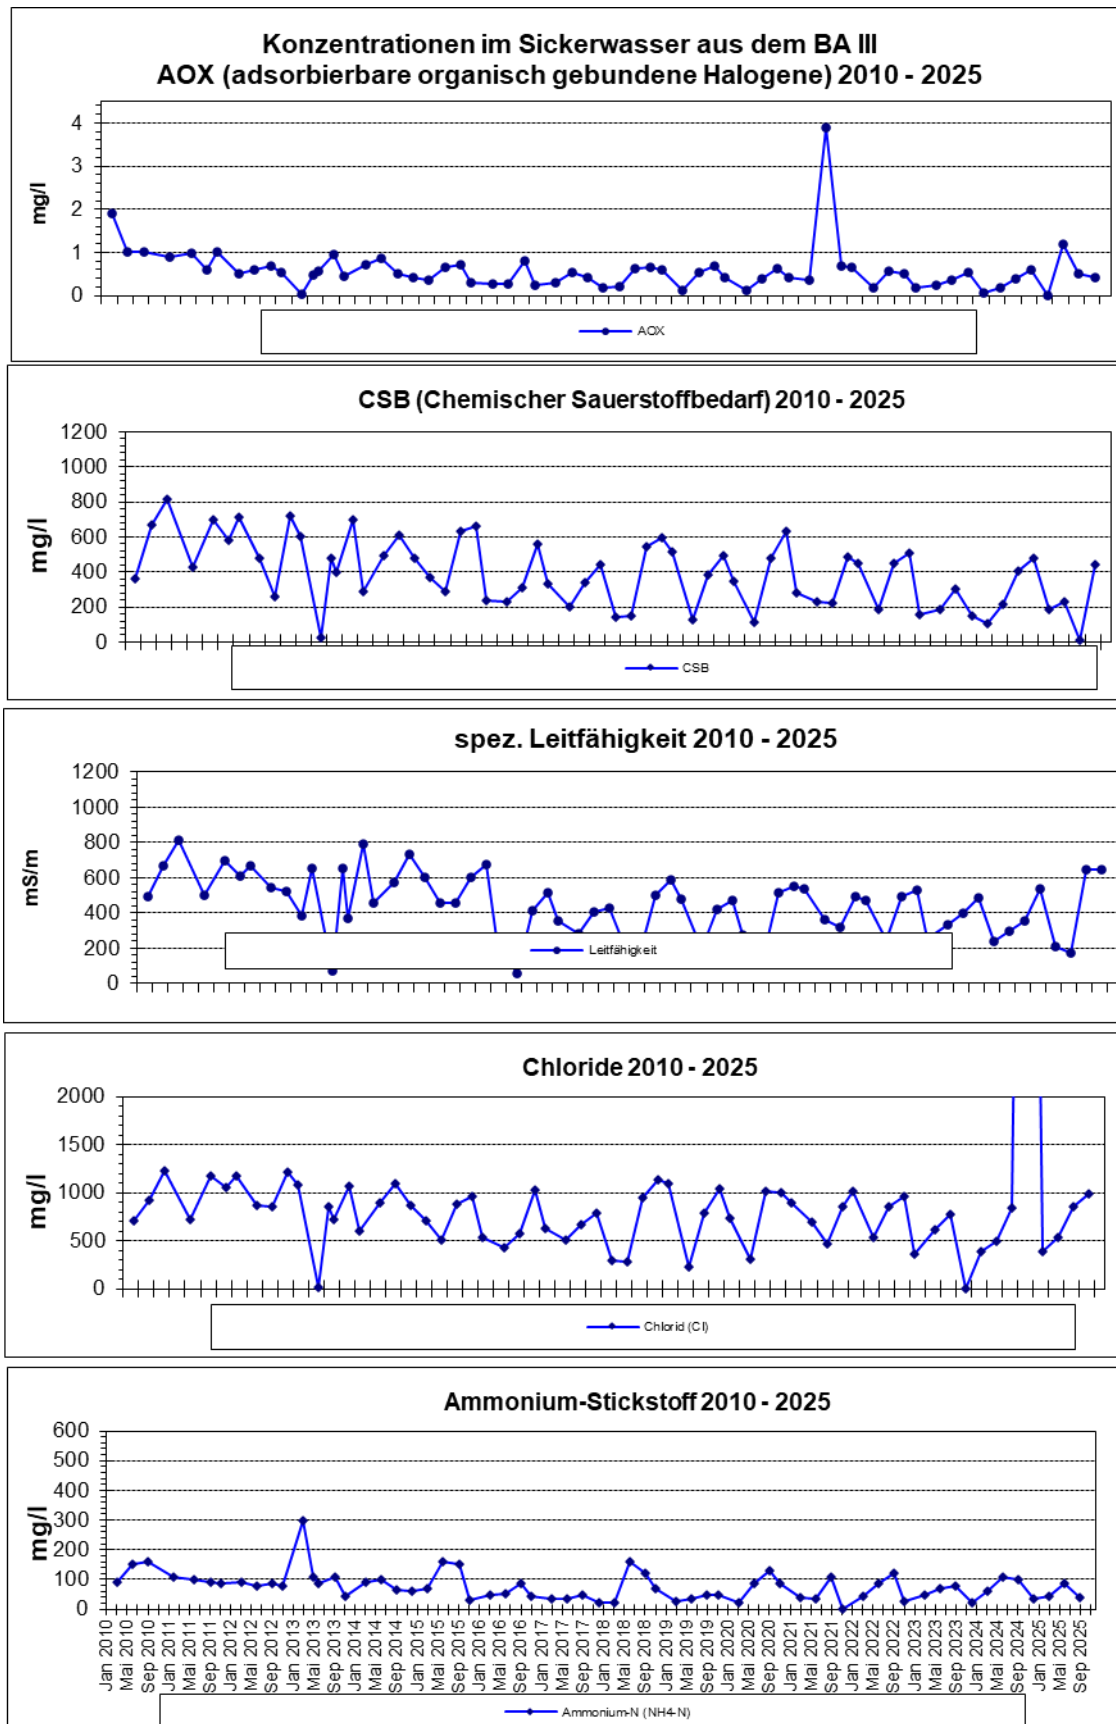
Abb. 10: Resultate der Analysen des Sickerwassers aus dem BA III in 2025

Die im Anhang 5 dargestellte Ergebnistabelle sowie die in Abbildung 10 gezeigten Diagramme belegen, dass das Sickerwasser aus dem BA III mit den typischen Sickerwasserinhaltsstoffen einer Siedlungsabfalldéponie belastet ist. Der am 18.09.2024 ermittelte Chloridwert von 12.700 mg/l stellt einen Ausreißer dar. Da sowohl frühere Messungen als auch nachfolgende Messungen im Berichtsjahr im üblichen Bereich liegen wird dieser Messwert als nicht plausibel eingestuft.

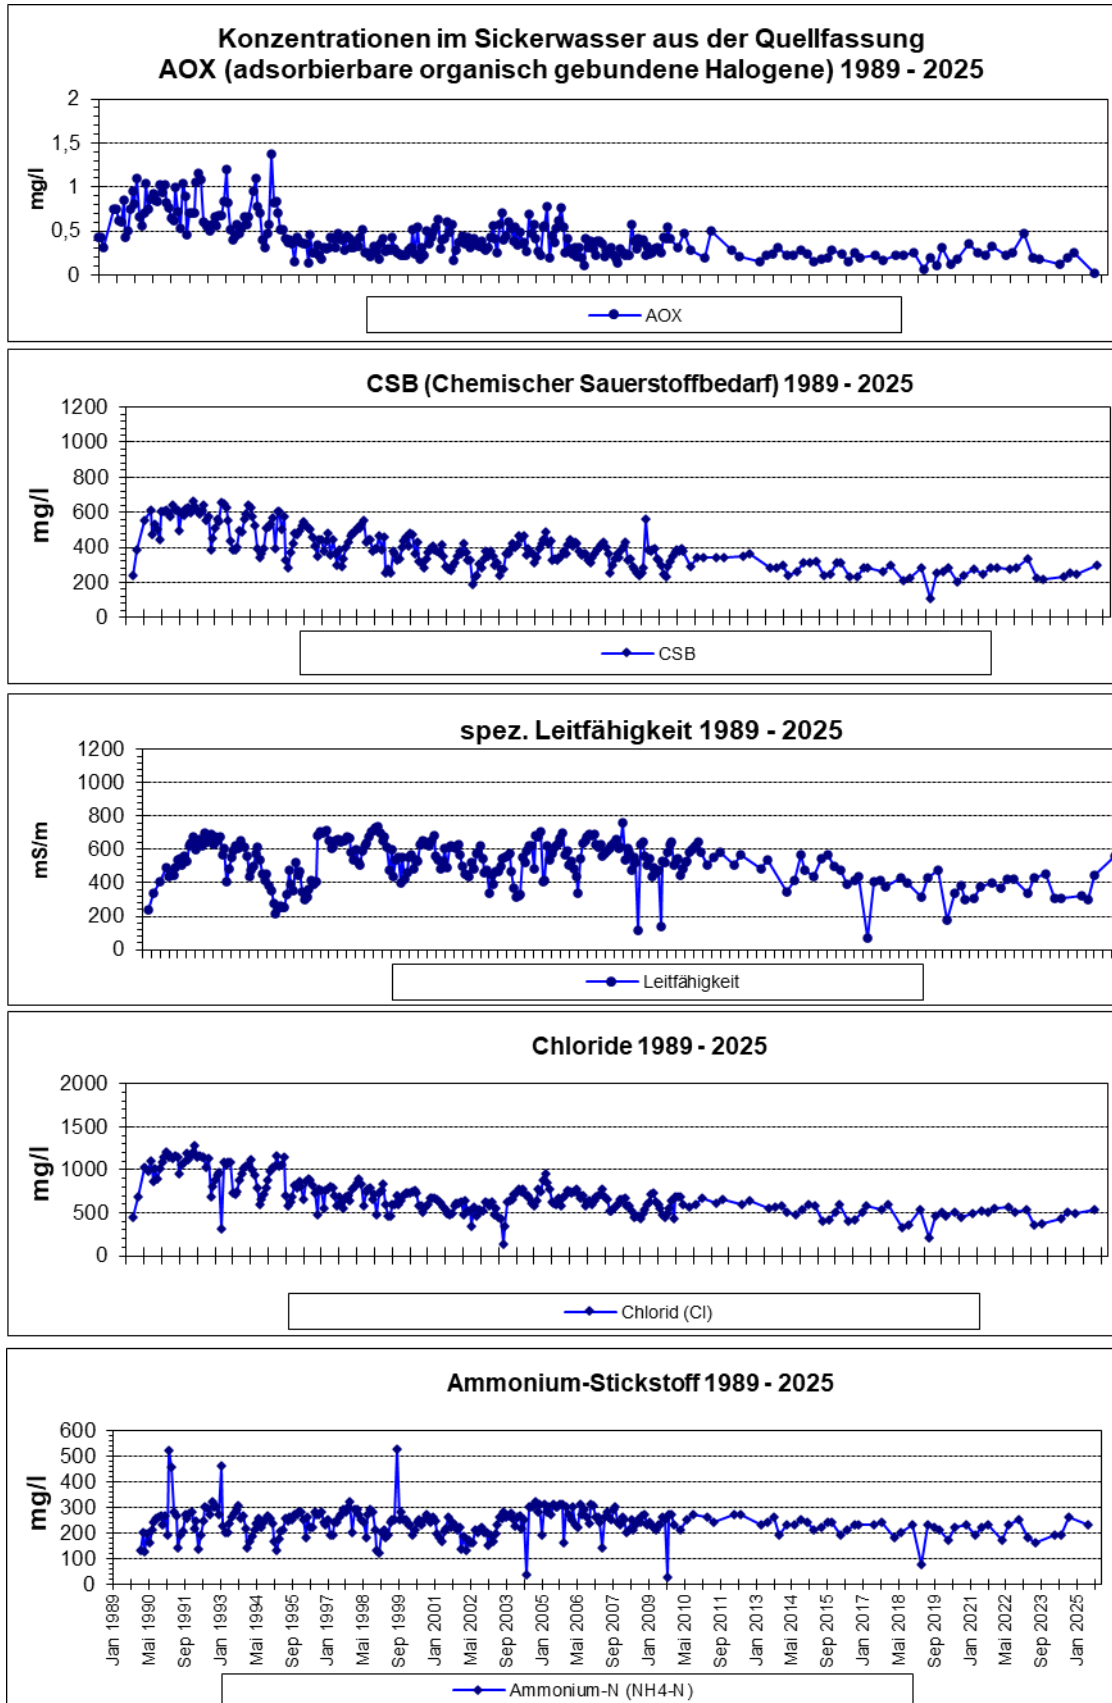
Abb. 11: Resultate der Analysen d. Sickerwassers aus d. Quelfassung von 1989 – 2025

Es handelt sich bei diesem Wasser um einen Teilstrom des Rohsickerwassers, der zusammen mit dem restlichen Sickerwasser der Sickerwasserreinigungsanlage zugeführt wird.

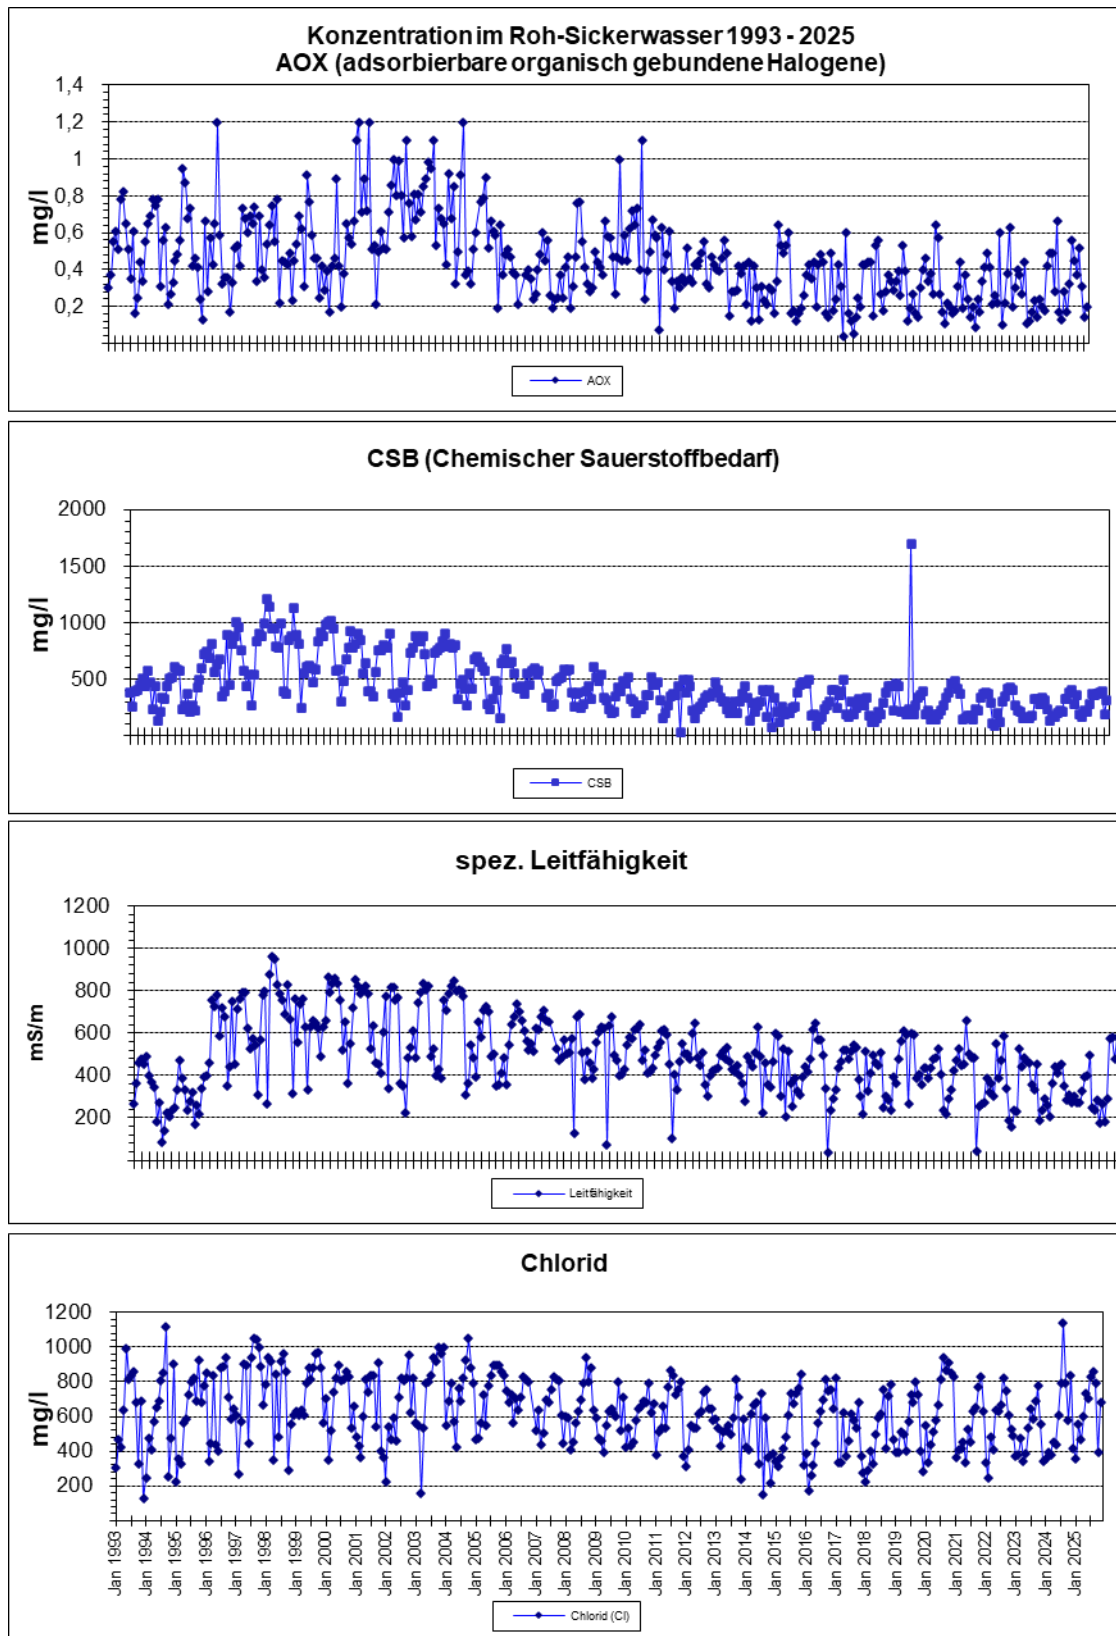
Abb. 12: Resultate der Analysen des Rohsickerwassers ab 1993 für die Parameter AOX, CSB, Leitfähigkeit und Chlorid als Mischprobe aus allen Erfassungsbereichen

Es bleibt festzustellen, dass im Rohsickerwasser der Deponie Brandholz relativ geringe Belastungen im Verhältnis zum Rohsickerwasser vergleichbarer Deponien gemessen wurden. Aufgrund der abnehmenden Sickerwasserbelastung prüft die RMD inwieweit eine Indirekteinleitung des Rohsickerwassers in den Abwasserkanal ohne Vorreinigung zukünftig möglich ist.

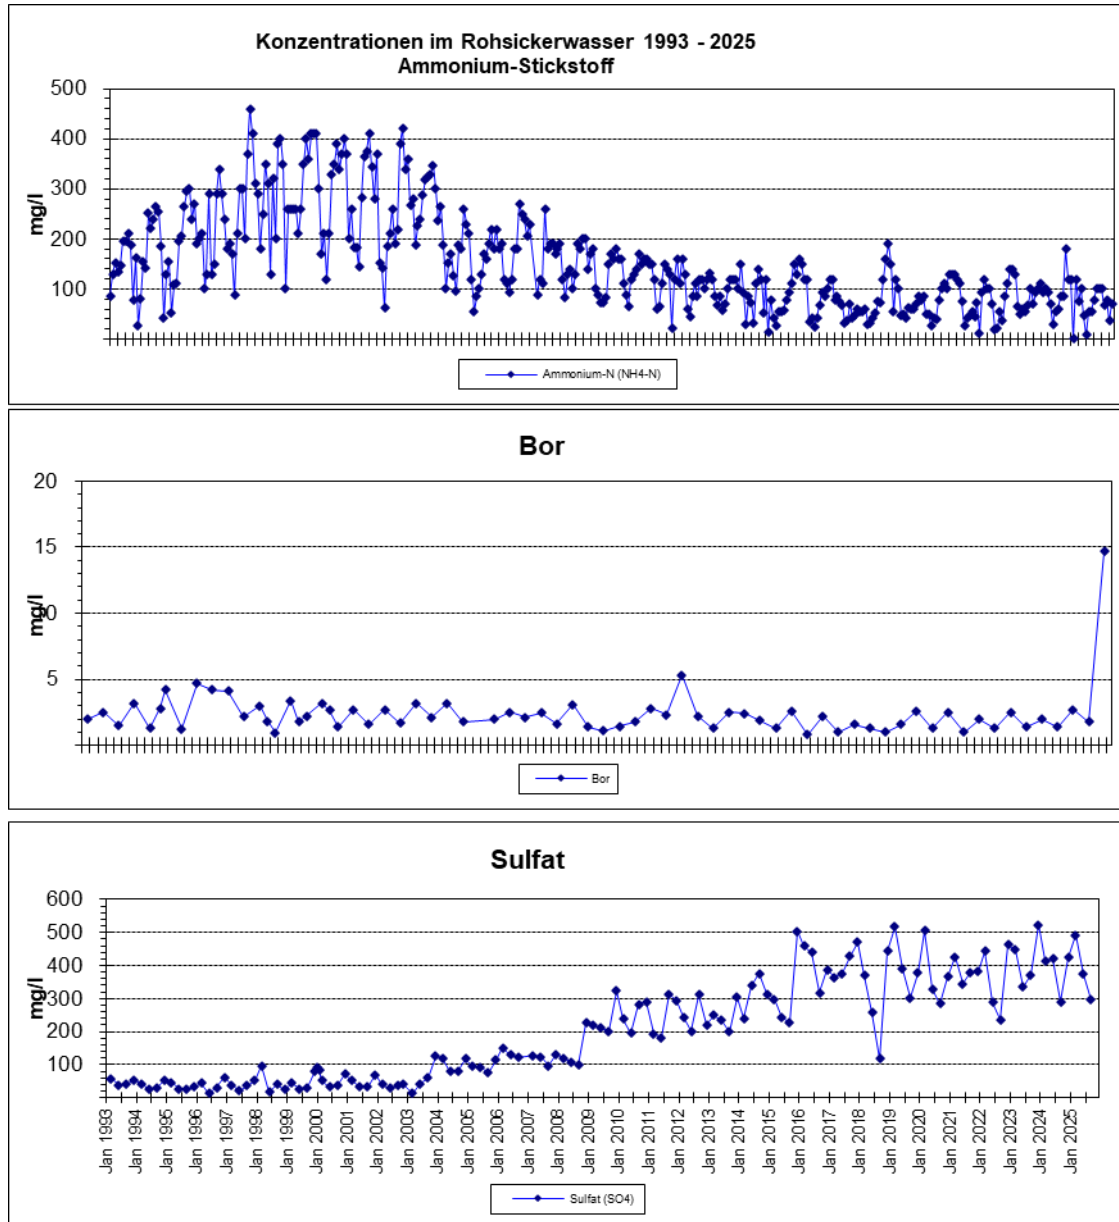
Abb. 13: Resultate der Analysen des Rohsickerwassers ab 1993 für die Parameter Ammonium-Stickstoff, Bor und Sulfat als Mischprobe aus allen Erfassungsbereichen

Auffällig ist in Abbildung 13 der im September des Berichtsjahres gemessene Bor-Wert von 14,7 mg/l, welcher deutlich über dem Durchschnitt von unter 2 mg/l liegt. Die nächste Messung im Berichtsfolgejahr hat einen Bor-Wert von 1,3 mg/l ergeben. Der Bor-Gehalt wird im Weiteren kritisch beobachtet.

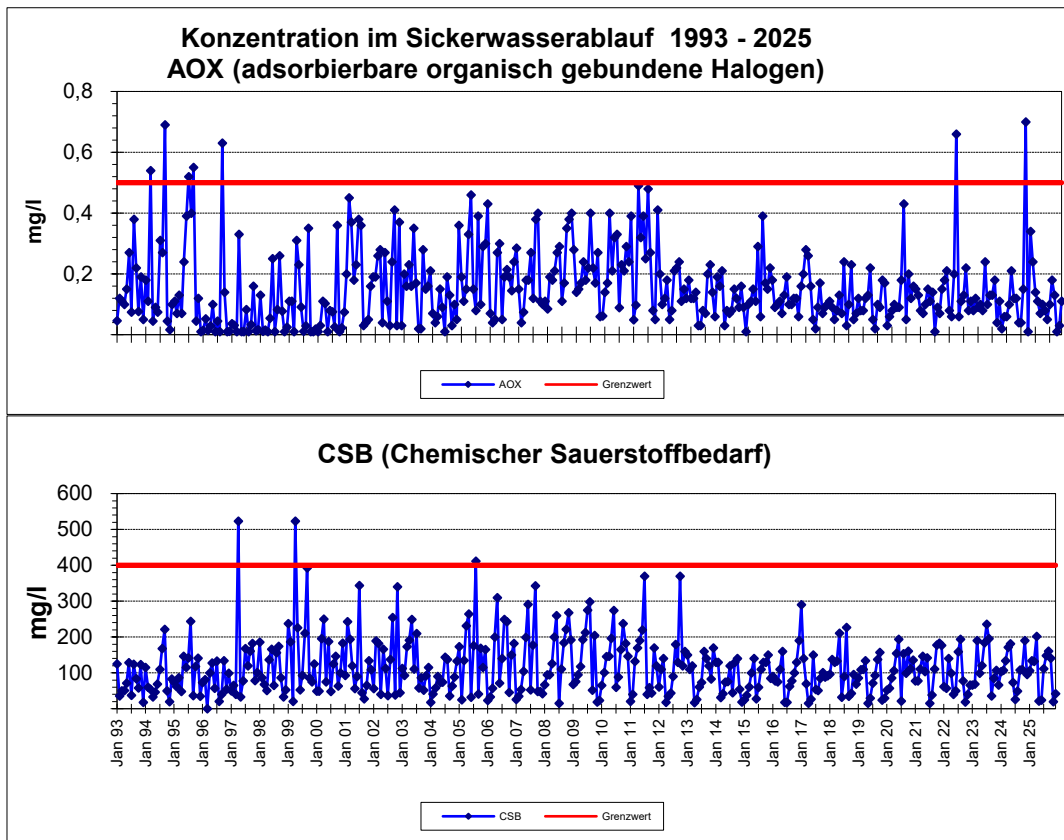
Abb. 14: AOX- und CSB-Ablaufkonzentrationen vorbehandeltes Sickerwasser seit 1993 (ab 28.12.92)

Nachfolgend sind von den Parametern AOX und CSB Ganglinien dargestellt, die auch die Resultate der vergangenen Jahre einbeziehen, um die Entwicklung der Einleitwerte zu dokumentieren. Die Konzentrationsverläufe aller anderen Parameter wurden mit Ausnahme der Ammonium- und Nitrat-Stickstoff-Werte nicht graphisch dargestellt, da die Ablaufwerte in etwa denen des Zulaufs entsprachen und eine Reinigungsleistung der Aktivkohleanlage nicht zu erwarten war.

Die in Abb. 14 am 28.04.2022 vermeintlich aufgetretene Überschreitung der AOX-Konzentration wurde durch eine Verwechslung der Zu- und Ablaufprobenahmestellen im Rahmen eines planmäßig durchgeführten Aktivkohleaustausches in der Sickerwasserreinigungsanlage hervorgerufen. Die AOX-Konzentration am Ablauf betrug demnach 0,17 mg/l.

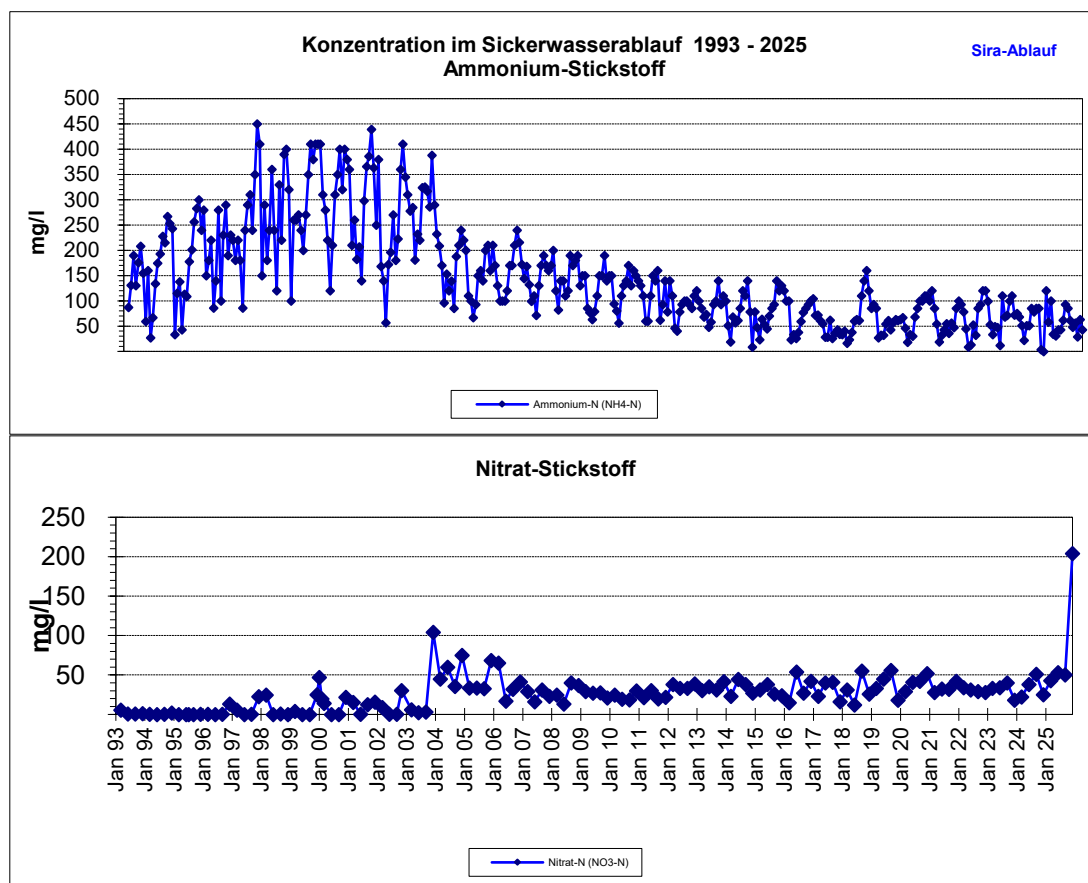
Abb. 15: Ammonium- und Nitratstickstoff-Ablaufkonzentrationen vorbehandeltes Sickerwasser seit 1993 (ab 28.12.92)

Die Entwässerungssatzung der Stadt Neu-Anspach wurde eingehalten. Für anorganisch gebundene Stickstoffe besitzt die RMD eine Ausnahmegenehmigung des Abwasserverbandes Oberes Usatal vom 09.09.2005. Hiernach ist eine Überschreitung der Grenzwerte für Ammoniumstickstoff von 100 mg/l und Nitritstickstoff von 5 mg/l in Einzelfällen zulässig.

Die bereits für das Rohsickerwasser beschriebenen Ergebnisse bezüglich der Konzentrationsverschiebungen einiger Parameter, wie z.B. Nitrat, sind im Auslauf der Anlage zu erkennen.

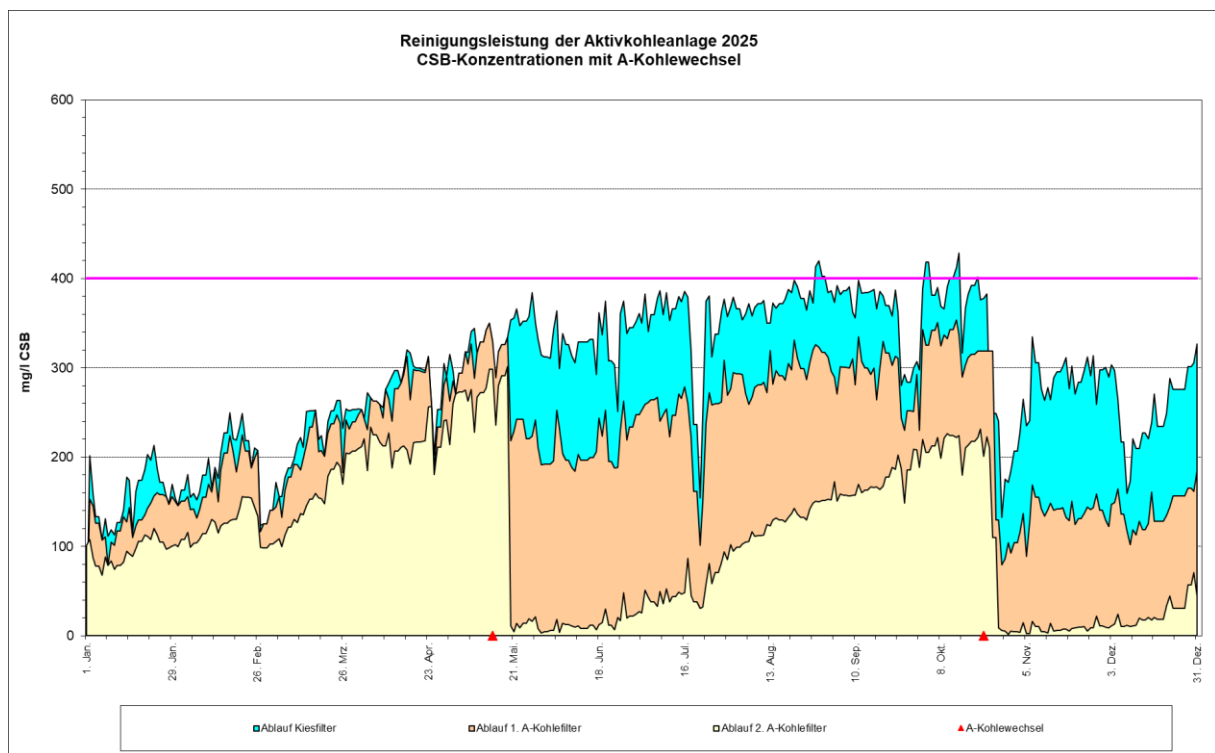
Abb. 16: Eigenmessungen CSB

Die folgenden Abbildungen zeigen die Resultate der CSB-Messungen bzw. die CSB-Tagesfrachten der einzelnen Reinigungsstufen.

Aus der Grafik ist ersichtlich, dass es zu keiner Überschreitung des genehmigten Einleitewertes von 400 mg/l gekommen ist.

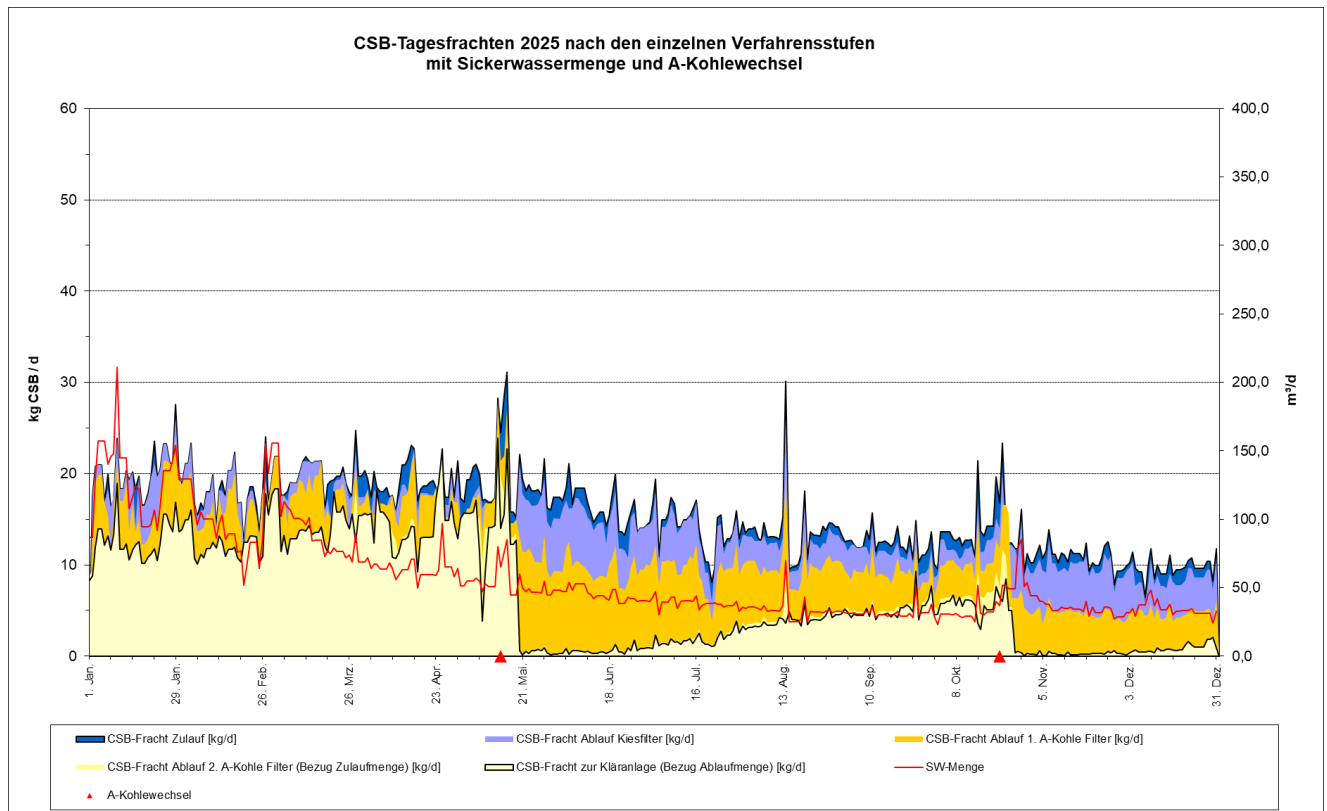
Abb. 17: Tagesfrachten CSB

Der CSB-Jahresdurchsatz betrug im Berichtsjahr 5,6 t. Das entspricht 15,5 kg CSB pro Tag. Die Reinigungsleistung betrug 3,2 t CSB ( $8,9 \text{ kg/d} \equiv 126$  Einwohnerequivalente); die Kohlebeschaffung betrug 15,6 Tonnen (2 Filterfüllungen). Pro kg Aktivkohle wurden 0,21 kg CSB eliminiert. Bezogen auf die Sickerwassermenge ergab sich ein Aktivkohleeinsatz von  $0,74 \text{ kg/m}^3$ . In den Verbandsammler des Abwasserverbandes „Oberes Usatal“ wurden insgesamt 2,4 t CSB ( $6,6 \text{ kg/d} \equiv 94$  Einwohnerequivalente) eingeleitet.

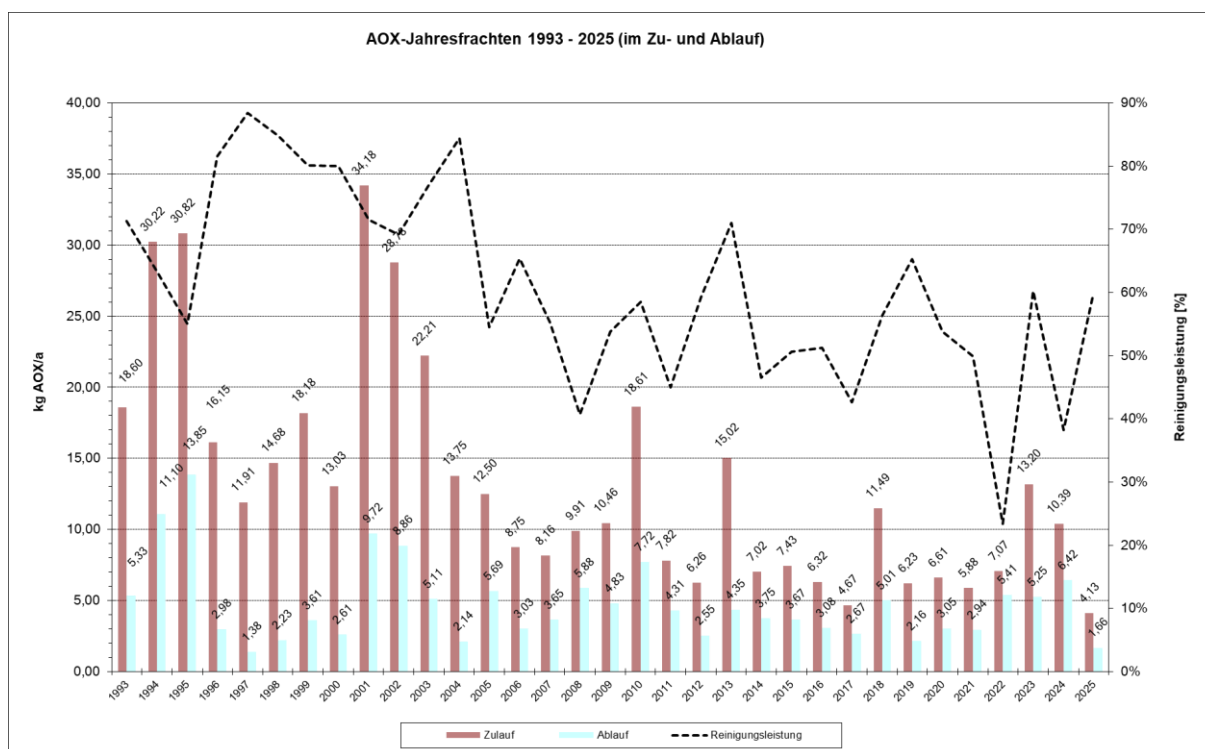
Abb. 18: AOX-Jahresfrachten seit 1993

Nachfolgend sind die Jahresfrachten der Parameter AOX und CSB für das Rohsickerwasser und den Ablauf seit 1993 graphisch dargestellt. Die AOX-Jahresfrachten wurden aus den Jahresmittelwerten der monatlichen Sickerwassermessungen des EKVO-Labors berechnet. Die Bestimmung der CSB-Jahresfracht erfolgte aus den CSB-Tageswerten, die vom Deponiepersonal werktäglich ermittelt wurden.

Bedingt durch die zunehmende Abdichtung der Deponie stabilisiert sich tendenziell die Sickerwassermenge seit 2004 und damit auch die Frachten im Vergleich zu den Vorjahren. Dabei ist ein leicht abnehmender Trend der Zu- und Ablaufkonzentrationen von Sickerwasserinhaltsstoffen zu beobachten. Durch die stark gestiegen Niederschlags- und Sickerwassermengen wird im Berichtsjahr von diesem Trend abgewichen. Der gestiegene Niederschlagseintrag führt zwar zu einer Verdünnung der Konzentrationen im Sickerwasser, doch gleichzeitig kommt es durch Auswaschungseffekte zu einem Frachtenanstieg.

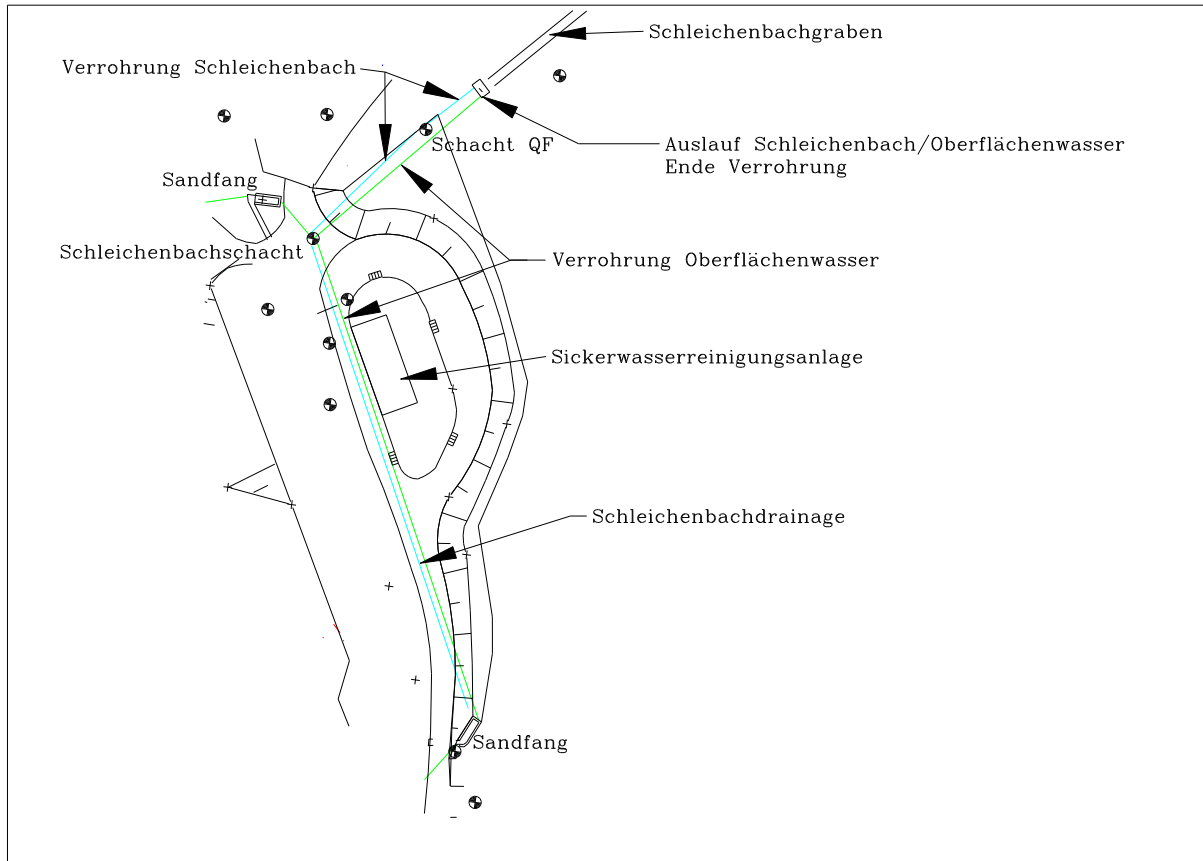
Abb. 20: Ausschnitt Lageplan Schleichenbachdrainage / Oberflächenwasserabfluss

Ein weiterer Teil des vom Betriebsabschnitt I/II abfließenden Oberflächenabwassers wird im Bereich des Tores des Eingangsbereiches dem Sandfang 1 zugeleitet, anschließend verrohrt und mit den Oberflächenabwässern aus Teilen der unbelasteten Wegeflächen ebenfalls dem Schleichenbachgraben zugeführt.

Im Rahmen der Eigenkontrolle erfolgt die Beprobung des Oberflächenwassers vierteljährlich im Schleichenbach (ca. 8 m nach dem Ende der Verrohrung Oberflächenwasser). Es handelt sich somit um eine Mischprobe aus von der Deponie abfließendem Oberflächenwasser und Wasser aus der Schleichenbachdrainage (Probenahmestelle „Schleichenbachauslauf“).
