## **Jahresbericht 2025**

### **der Deponie Brandholz**

**gemäß Deponieverordnung (§ 13 Abs. 5 DepV in  
Verbindung mit Anhang 5 Nummer 2 DepV)  
und der Hessischen DEKVO Deponieeigenkontroll-  
Verordnung ( § 5 DEKVO) sowie gemäß § 7 der  
Eigenkontrollverordnung von  
Abwasserbehandlungsanlagen (EKVO)**

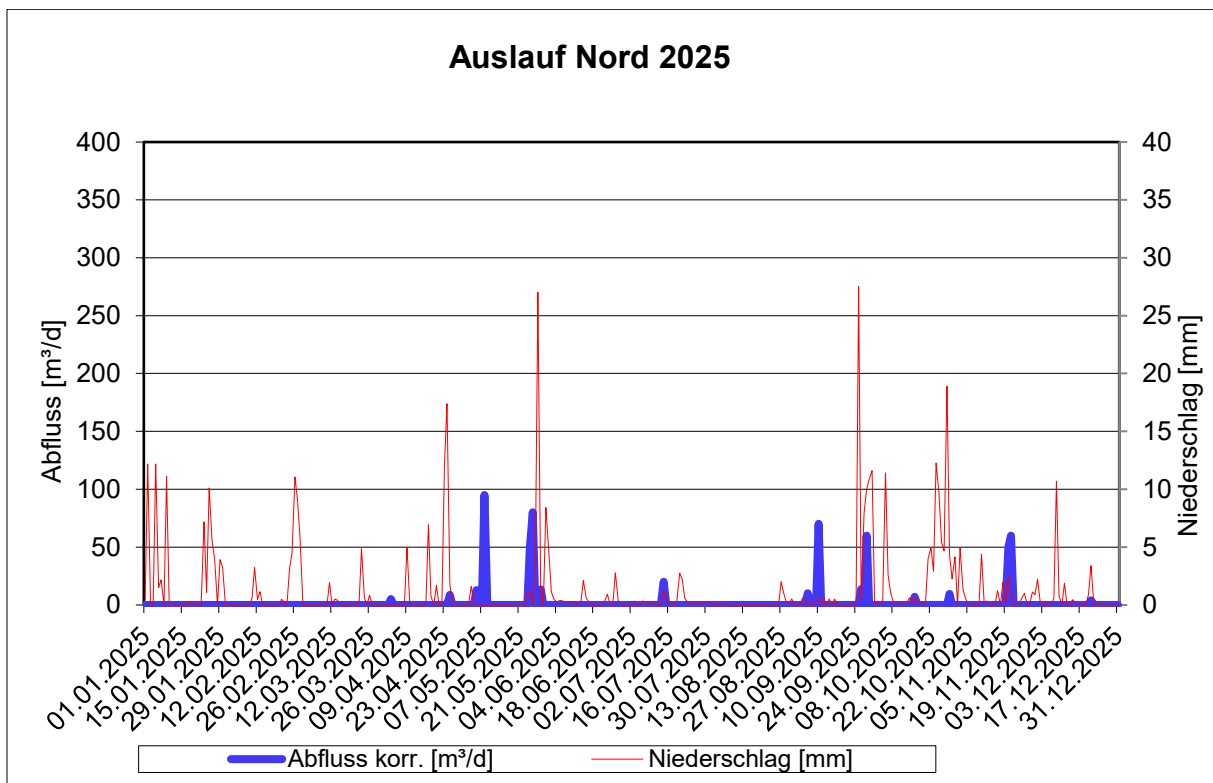
Abb. 21: Oberflächenwasserabfluss im Auslauf Nord

Oberflächenwassermengenmessung (s. Anhang 1 -Lagepläne-, Nr. 8 Teilhektarplan Oberflächenentwässerung). Das hierüber abgeführte Oberflächenwasser wird über einen Graben in einen ca. 250 m von der Deponie gelegenen Weiher (Lissmannsweiher) geleitet. Der Lissmannsweiher entwässert in einen weiteren Graben, der entlang der Taunusbahnlinie Richtung Usingen und letztlich in den Vorfluter Stockheimer Bach geführt wird. Die Abflussmengen werden anhand der Messdaten des Messbauwerks „Auslauf Nord“ ermittelt und dokumentiert. Durch das mittlerweile verminderte Abflussverhalten, welches nachstehend näher erläutert wird, kommt es zu Messungenauigkeiten hauptsächlich bei niedrigen Wassermengen. Zur Ermittlung des Abflusses werden deshalb die gemessenen Tagesdaten auf Plausibilität geprüft und Abweichungen anhand der ermittelten Niederschlagsmengen korrigiert.

Im Berichtsjahr wurden 569,2 m³ Oberflächenabwasser über das Messbauwerk „Auslauf Nord“ in den Lissmannsweiher eingeleitet. Gegenüber den Jahren vor 2016 ist dies trotz der Zunahme durch die starken Niederschläge im Berichtsjahr eine stark reduzierte Menge. Ursache hierfür sind die im Bereich des BA III durchgeführten Rekultivierungsmaßnahmen und das dadurch verminderte Abflussverhalten des Oberflächenwassers. Weiterhin erfolgt während der laufenden Betriebszeit der Optimierungsfläche eine Umleitung des Oberflächenwassers über einen vorhandenen Sandfang des ehemaligen Materialbereitstellungsbereiches ebenfalls in den Lissmannsweiher.

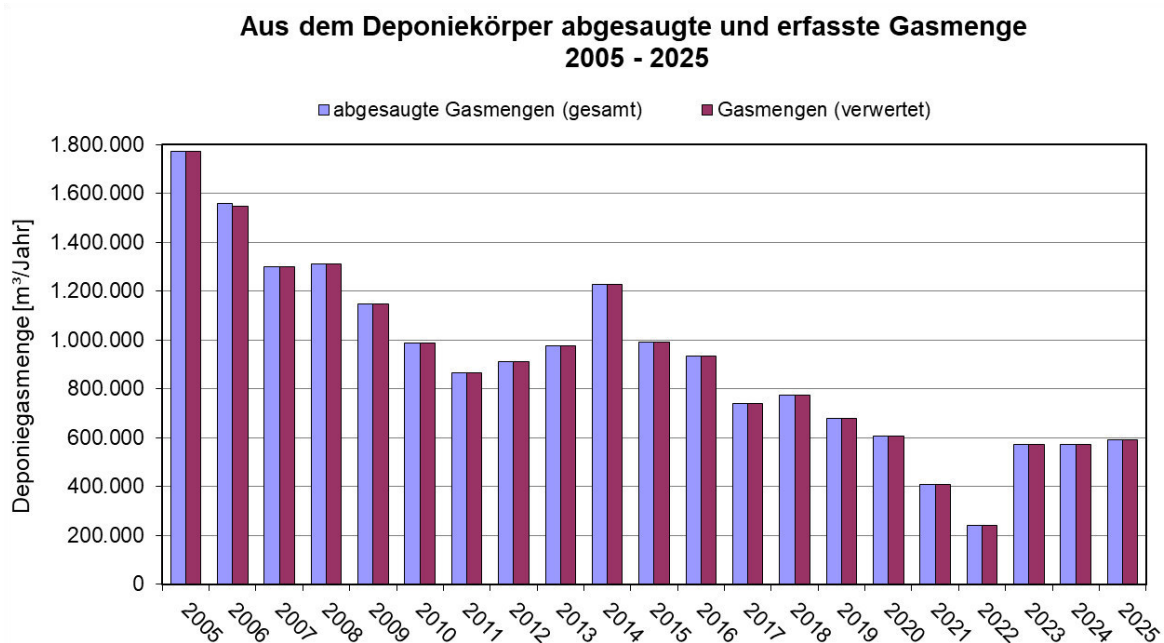
Abb. 22: Abgesaugte Gasmengen 2005 – 2025

In Abbildung 22 sind die seit 2005 abgesaugten Jahresmengen dargestellt.

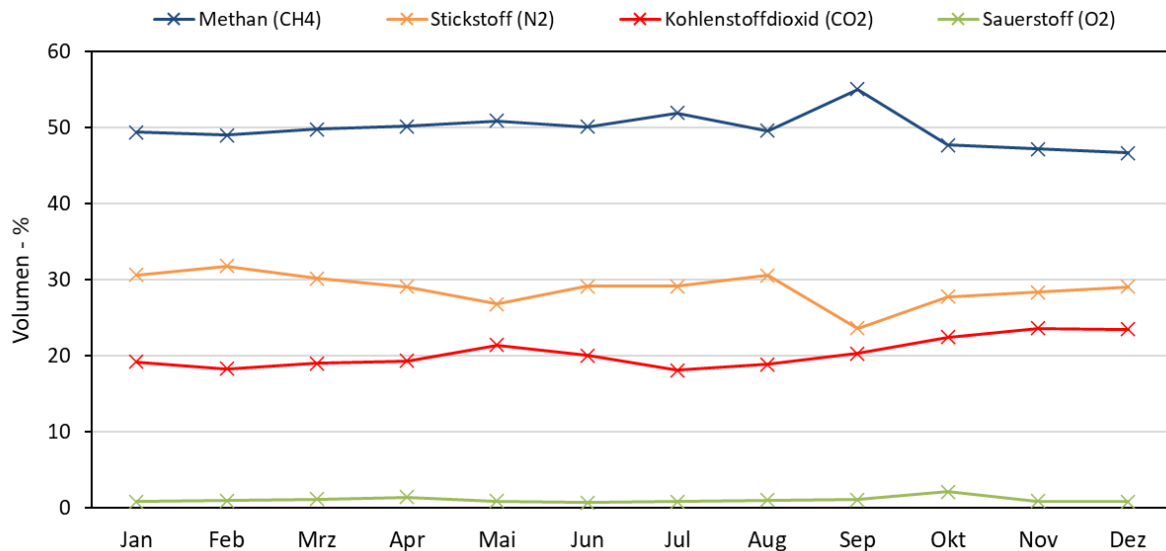
Abb. 23: Gaszusammensetzung und -menge Deponiegases im zeitlichen Verlauf (Monatsmittelwerte)

Der CH<sub>4</sub>-Gehalt des während der Absaugung gemessen Deponiegases lag zwischen 46,6 % und 55,0 % (vgl. Abb. 23). Der Mittelwert betrug 49,8 % Methan. In der Abbildung ist zu sehen, dass die Gasqualität durch die kontinuierliche Besaugung im Mischgasbetrieb zunehmend sinkt. Das Zumischen des Deponiegases zum Biogas erlaubt es zukünftig auch die

Zeitlicher Verlauf der Monatsmittelwerte 2025 der gefassten Deponiegasqualität

Gasmengen und Gasqualitäten Deponiegas 2025

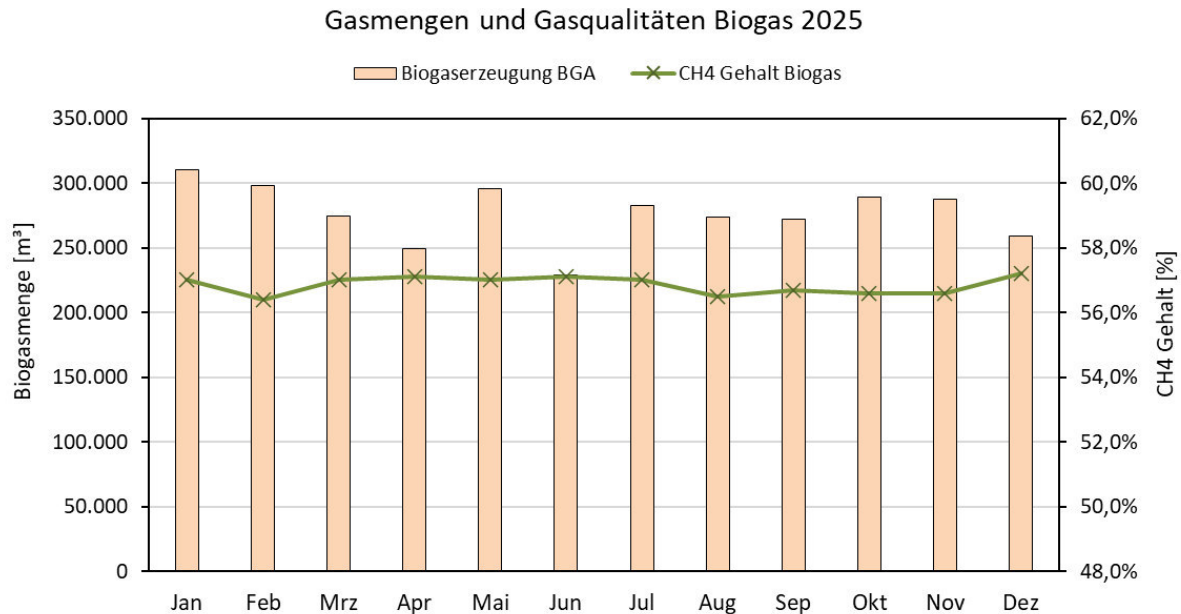
Abb. 25: Biogasproduktion Monatsmengen und Gasqualität 2025

In der in 2016 in Betrieb genommenen Gasverwertungsanlage (GVA) wird das Biogas aus der Abfallvergärungsanlage behandelt. Das folgende Diagramm zeigt, welche Gasmengen in welcher Qualität im Berichtsjahr angefallen sind.
